## Utförda arbeten 2016

### Stomförstärkning och lagning av rötskador

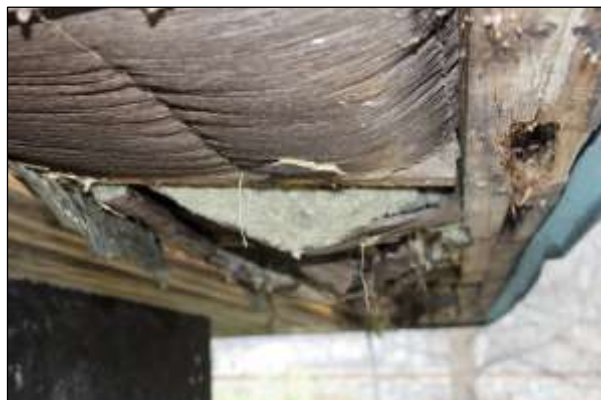
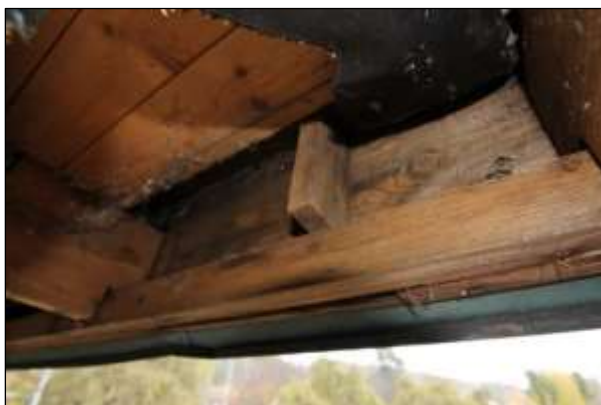
Konstruktionen uppvisade betydande rötskador. Dessa har orsakats av att fukt trängt in i stommen, via gliporna den nedre fönsterradens glasfalsar.

*Ovan: undersidan av den överkragade delen, efter borttagning av panelen. Rötskador bl a i bärlinan utmed ytterfasad. samt dito efter borttagning av isolering.*

- Utbyte av rötskadade delar av bärlinan i stor omfattning på östra fasaden, i mindre omfattning på västra fasaden.
- Skadade delar av bärlinan, bestående av en enkel stående planka ersattes med dito av dubbla spikade plankor.
- Tidigare isoleringsmaterial av mineralullmattor har ersatts med skivor av cellulosafiber, 70 + 70 mm tjocka. Nytt pappskikt har monterats.
- Ny panel av gran, med utförande lika befintlig, har monterats.

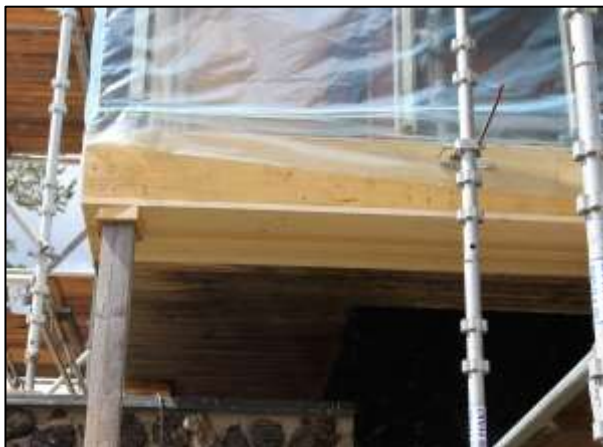
*Nedan vänster; ny panel på fasadens fönsterbröstning innan kopparplåten återmonterades.*

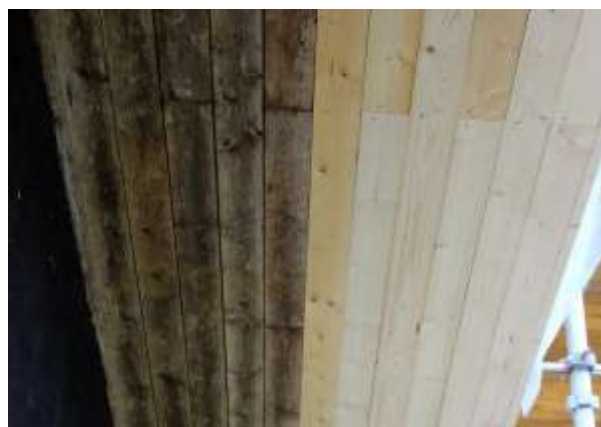
*Nedan höger: ny panel på utkrågning*

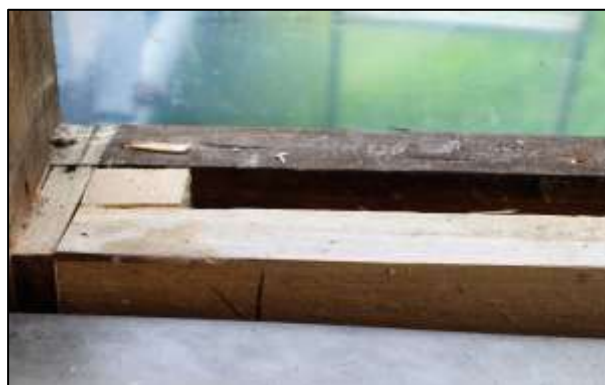
Efter fönsterpartiernas demontering uppdagades rötskador i bröstningarnas trädelar. Skadade partier har ersatts. Den ursprungliga konstruktionen bedömdes vara för klen för att bära de tunga fönsterpartierna och har förstärkts från en till två virkesdelar av stående plank. En ny avjämningsplanka har monterats i samtliga fönstersmygar.

*Ovan: omfattande skador i byggnadens nordvästra fönsterbröstning, orsakade av otäthet i falsen mellan glas och karm.  
Vänster: förstärkning med dubbla stående plank.*

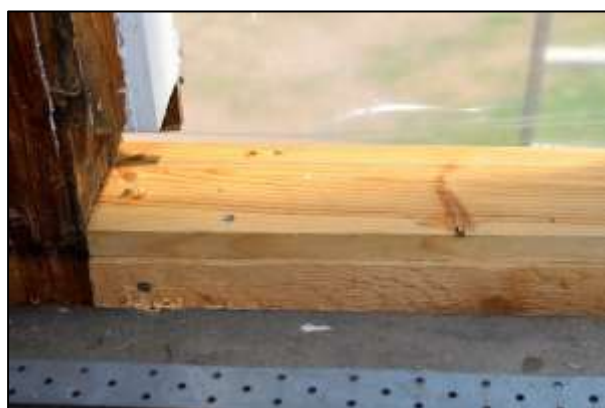
*Nedan: Ny avjämningsbräda i fönstersmygen,*

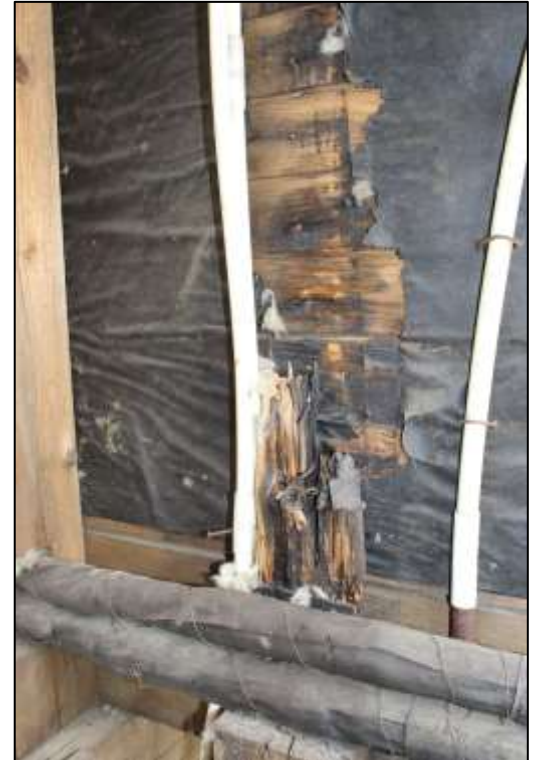
Utbyte av rötskadade virkesdelar i den västra väggens övre del, där det förekommit läckage från takbrunnen.

*Ovan höger: fuktskador i övre delen av väggen mot väster, där det läckt från takbrunnen.*

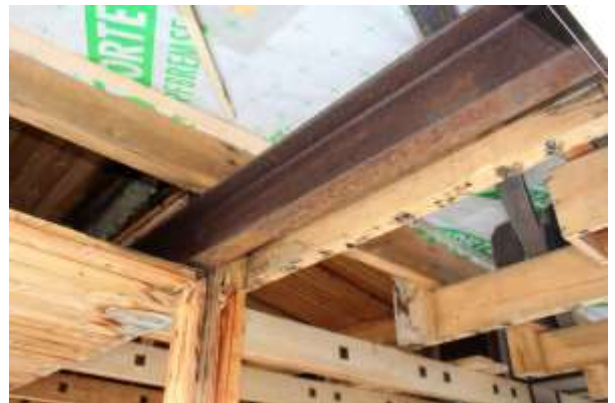
*Höger: takkonstruktionen med ny diagonal förstärkningsbalk synlig över en ursprunglig järnbalk.*

För att stabilt hålla upp byggnadens utspringande fyra hörnpartier har, i ett dolt läge bakom panelen, infogats fyra nya järnbalkar. Dessa vilar på de befintliga träbalkarna och två öst-västliga originalbalkar av järn.

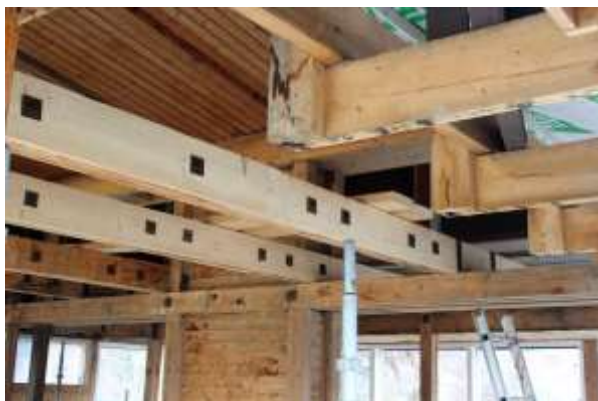
*Nedan: nord-sydliga balkverket med förstärkning av en tredje virkesdel med bult och bricka.*

Takstolens fyra nord-sydliga balkar, vilka löper synliga i rummet, har förstärkt. Ursprungligen var dessa byggda av två stående grova plankor, sammandragna med bult. Balkarna har nu förstärkt med en tredje likvärdig plank. Vid sammanfogningen fordrades en ny, längre bult. De ursprungliga brickorna kunde återanvändas.

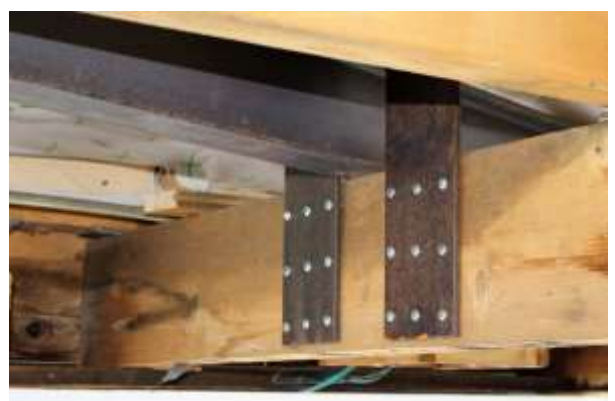
*Nedan höger: nya fästbeslag av smide*

Nya kramlor av smide har monterats i mötespunkterna för att dra ihop de förstärkta balkarna med de korsande öst-västliga dito

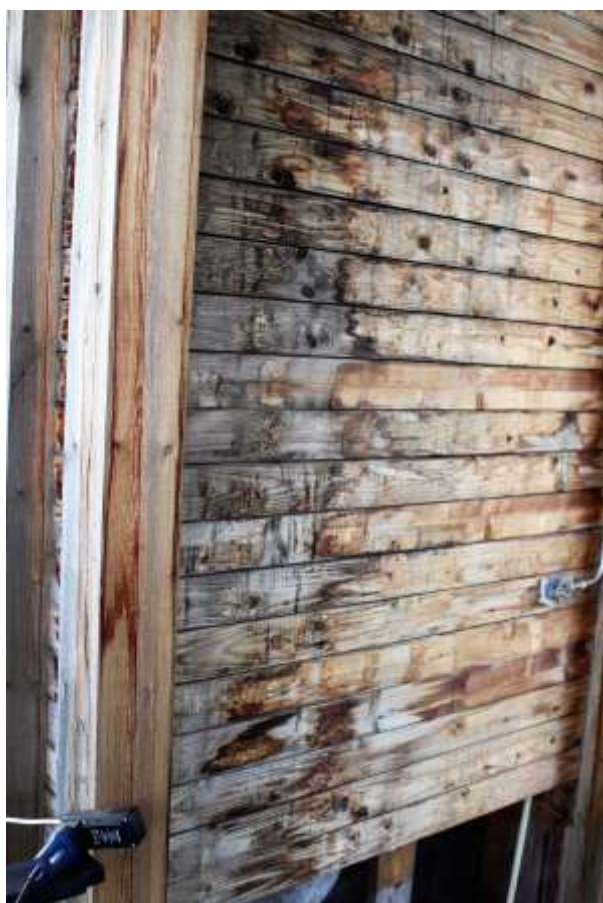
Invändiga träytor var i betydande omfattning missfärgade och grå på grund av många års fuktinträngning och läckage. Genom slipning med slipmaskin kunde dessa ytor rengöras till en tillfredsställande nivå. Nyskick har inte eftersträvats. Slipningen utfördes dels på panelklädda ytor, dels på balkar och stående stolpverk. Innertaketets panel och väggpartiet mot väster har inte omfattats av slipning.

*Ovan och nedan vänster:  
Missfärgade träkonstruktioner och  
panelytor före slipning.*

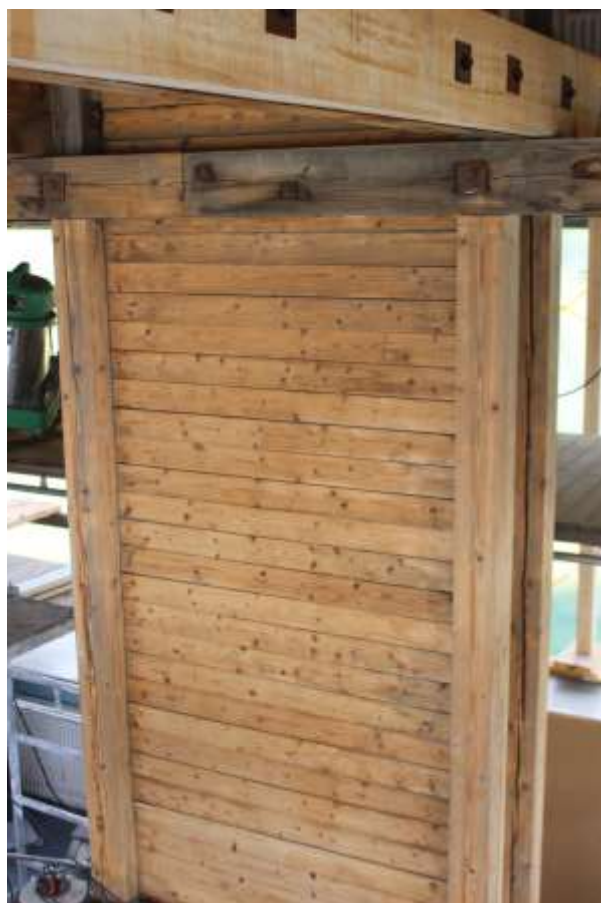
*Nedan: samma ytor efter slipning*

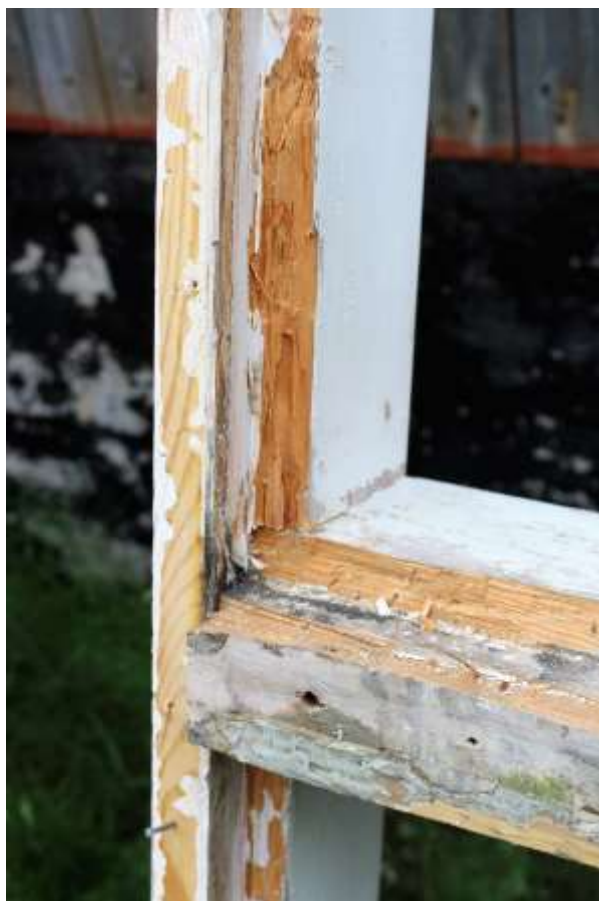
*Nedan: omfattande bryt- och huggskador uppdagades på fönsterkarmarna. De har uppstått vid ett partiellt byte av fönsterglas omkring 1990.*

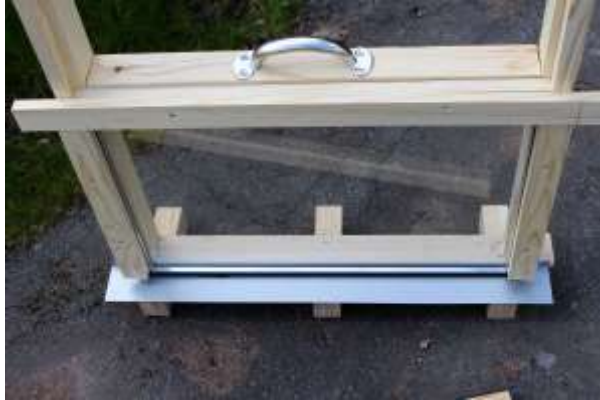
*Ovan :prototyp för förbättrad fönsterkonstruktion med skyddsplåt monterad osynligt under glaskassetten.*

En ursprunglig svaghet i fönstrens konstruktion var att fukt kunde tränga in mellan glaskassetterna och listen och skada karmarnas bottenstycken och även underliggande stomdelar. För att förhindra att detta upprepas har i den nedersta fönsterraden en list av rostfri plåt monterats osynligt mellan kassetten och karmen.

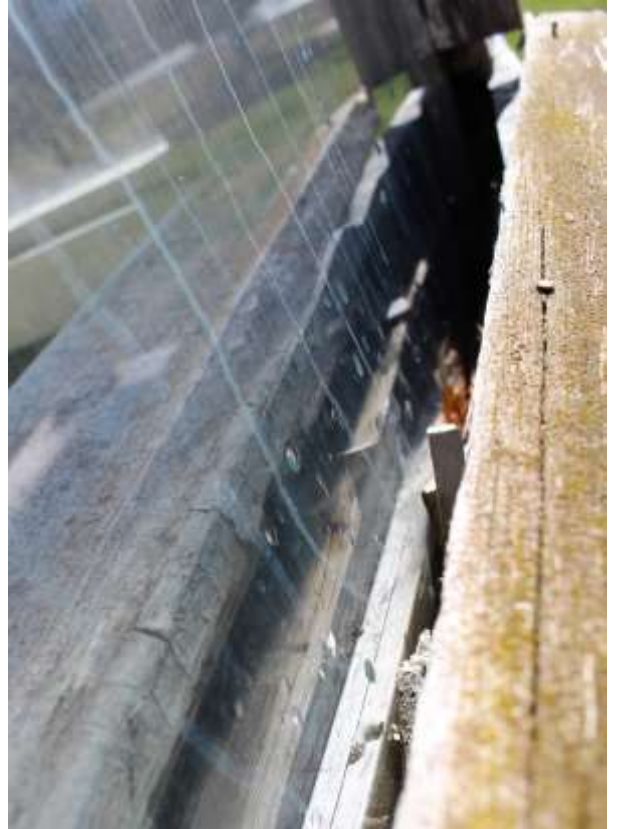
*Höger: typisk fönsterskada med glipa mellan glaskasett och karm.*

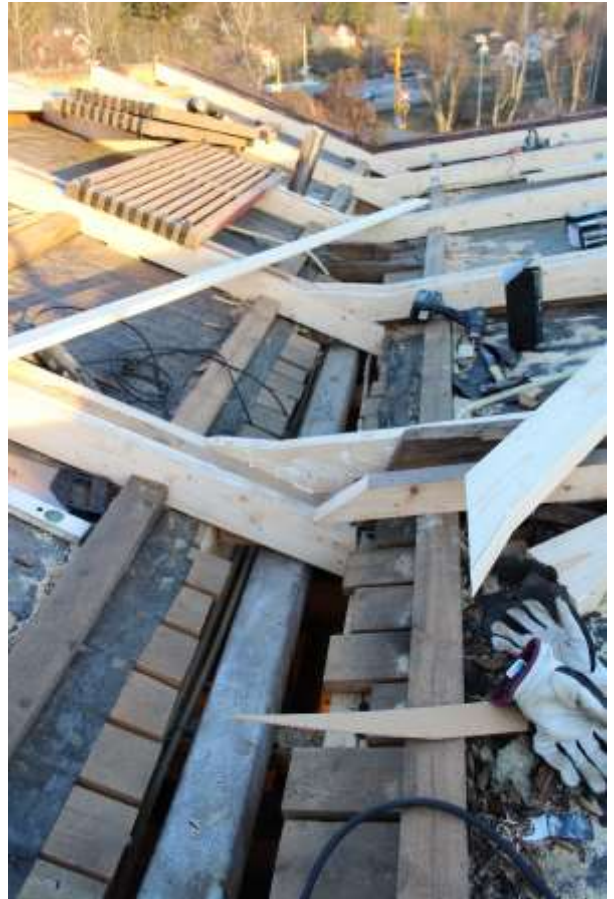
Underliggande bjälklagen på båda dessa delar av byggnaden var rötskadat och försvagat och arbetet blev omfattande. Trädelarna i konstruktionen har förstärkts och skadade delar ersatts. De nya takstolarnas vinkel har justerats för att erhålla bättre fall mot brunnen, som är placerad centralt i takets lägsta del. Syftet är att erhålla bättre och snabbare avrinning.

*Ovan höger: ombyggnad av taklaget på lanterninen. Den djupa vinkeln gjordes flackare och fallet förbättrades mot takbrunnen. På bilden syns också en fyrkantig ventilationstrumma av eternit. Höger: list av koppar på sarg.*

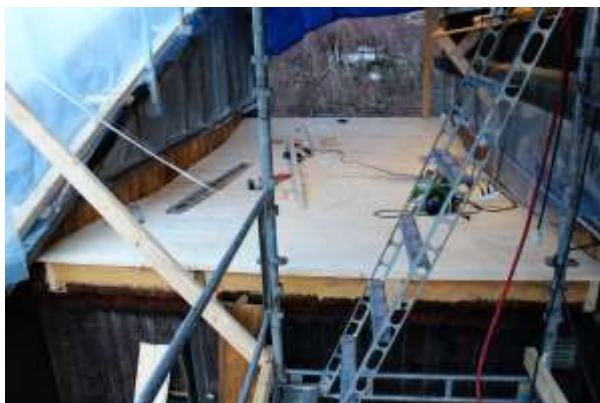
*Nedan: pågående arbete med helt nytt undertak på den lägre mellandelen samt ny takbrunn av rostfri plåt.*

På förbindelse delen behövde takstolen ersättas i sin helhet. Nya takbrunnar av rostfri plåt har monterats och isolerats mot anslutande bjälklaget. Takpanelen har ersatts helt och takpapp lagts på i två skikt. Takpappen har vid ytterkanten lagts med uppvik på en ny tillkommande trekantlist för att hindra fuktinträning. Denna sarg har täckts med en list av kopparplåt.
