## Utförda arbeten 2016

### Stomförstärkning och lagning av rötskador

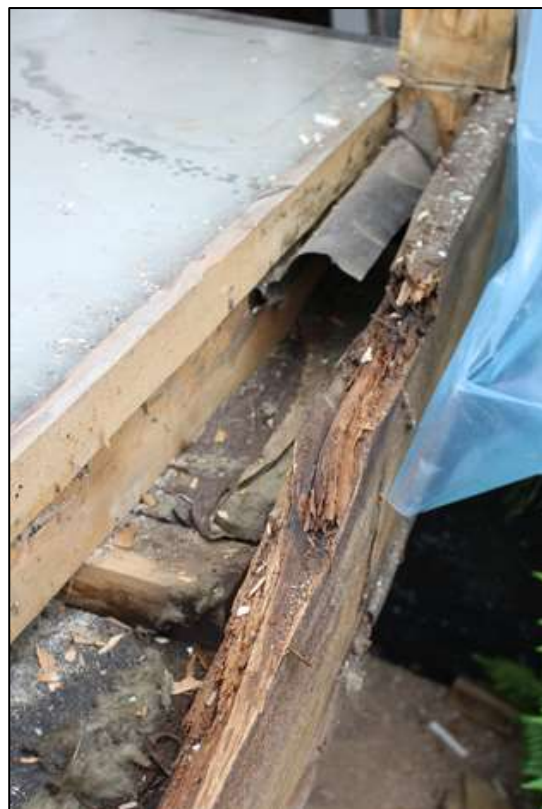
Efter fönsterpartiernas demontering uppdagades rötskador i bröstningarnas trädelar. Skadade partier har ersatts. Den ursprungliga konstruktionen bedömdes vara för klen för att bära de tunga fönsterpartierna och har förstärkts från en till två virkesdelar av stående plank. En ny avjämningsplanka har monterats i samtliga fönstersmygar.

*Ovan: omfattande skador i byggnadens nordvästra fönsterbröstning, orsakade av otäthet i falsen mellan glas och karm.  
Vänster: förstärkning med dubbla stående plank.*

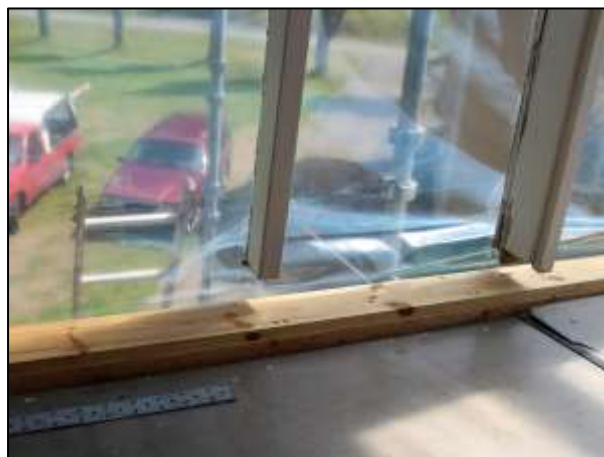
*Nedan: Ny avjämningsbräda i fönstersmygen,*

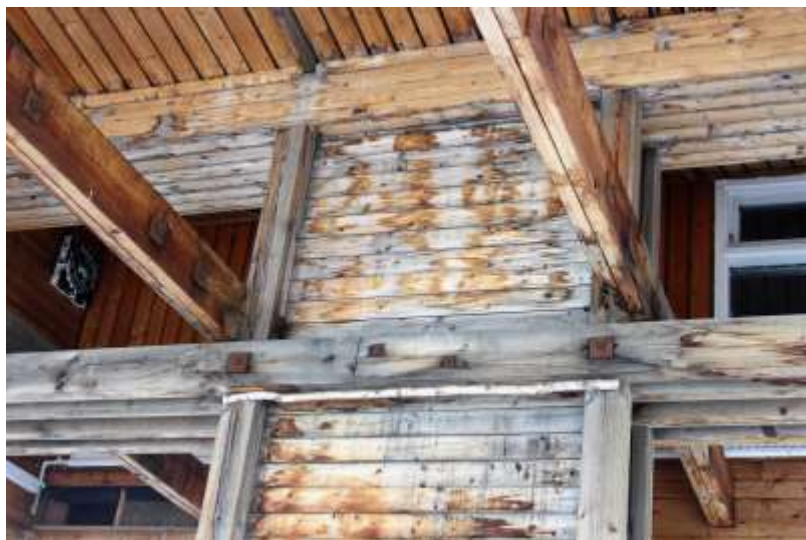
*Nedan höger: nya fästbeslag av smide*

Nya kramlor av smide har monterats i mötespunkterna för att dra ihop de förstärkta balkarna med de korsande öst-västliga dito

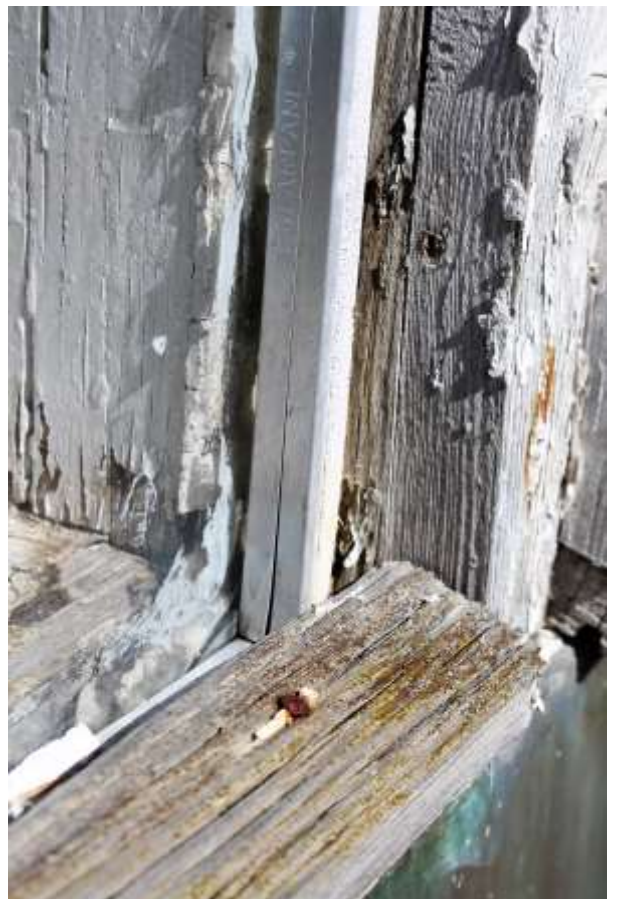
En ursprunglig svaghet i fönstrens konstruktion var att fukt kunde tränga in mellan glaskassetterna och listen och skada karmarnas bottenstycken och även underliggande stomdelar. För att förhindra att detta upprepas har i den nedersta fönsterraden en list av rostfri plåt monterats osynligt mellan kassetten och karmen.

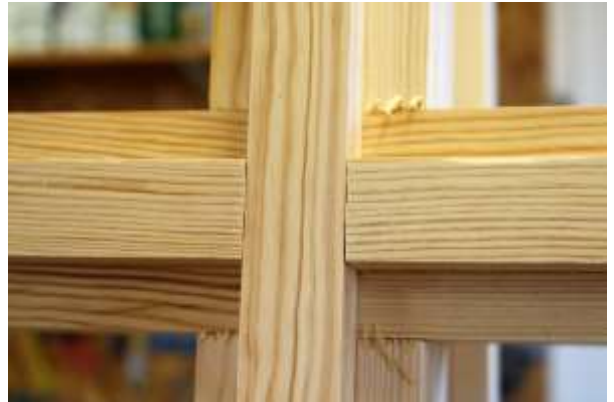
*Ovan: detalj av nybyggt fönsterparti på verkstaden på Klockaregårdens Fönsterhantverk, Aneby.*

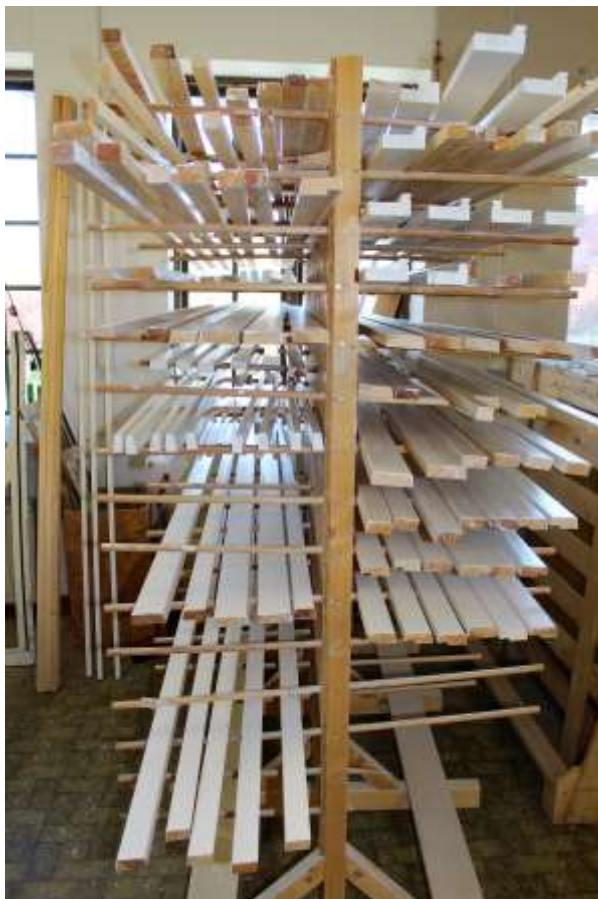
*Nedan vänster: nymålade fönsterlister på torkställning i verkstaden.*

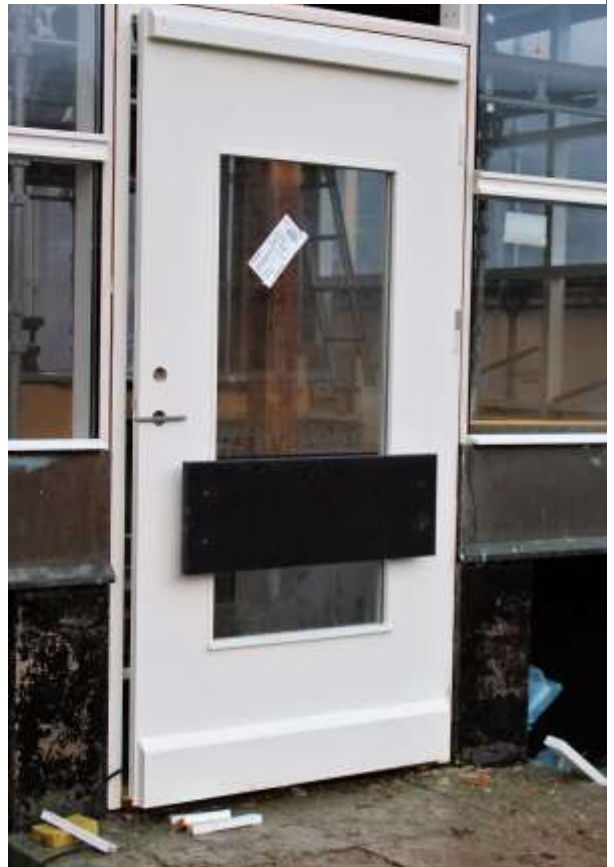
*Nedan höger: nytillverkad dörr efter förlaga av originalet*

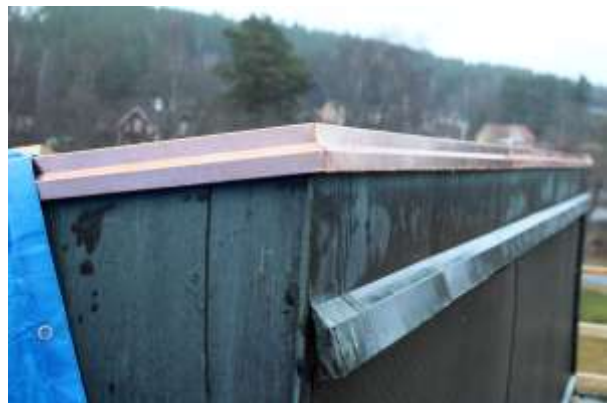
*Ovan höger: ombyggnad av taklaget på lanterninen. Den djupa vinkeln gjordes flackare och fallet förbättrades mot takbrunnen. På bilden syns också en fyrkantig ventilationstrumma av eternit. Höger: list av koppar på sarg.*

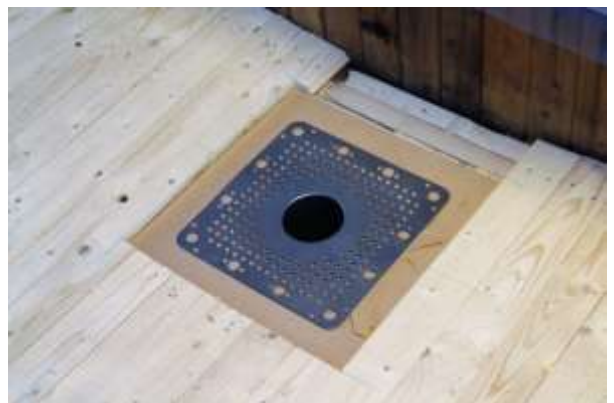
*Nedan: pågående arbete med helt nytt undertak på den lägre mellandelen samt ny takbrunn av rostfri plåt.*

På förbindelse delen behövde takstolen ersättas i sin helhet. Nya takbrunnar av rostfri plåt har monterats och isolerats mot anslutande bjälklaget. Takpanelen har ersatts helt och takpapp lagts på i två skikt. Takpappen har vid ytterkanten lagts med uppvik på en ny tillkommande trekantlist för att hindra fuktinträning. Denna sarg har täckts med en list av kopparplåt.
